La restauración del aljibe-calabozo de la torre del castillo de Petrer

MARTA REBORA

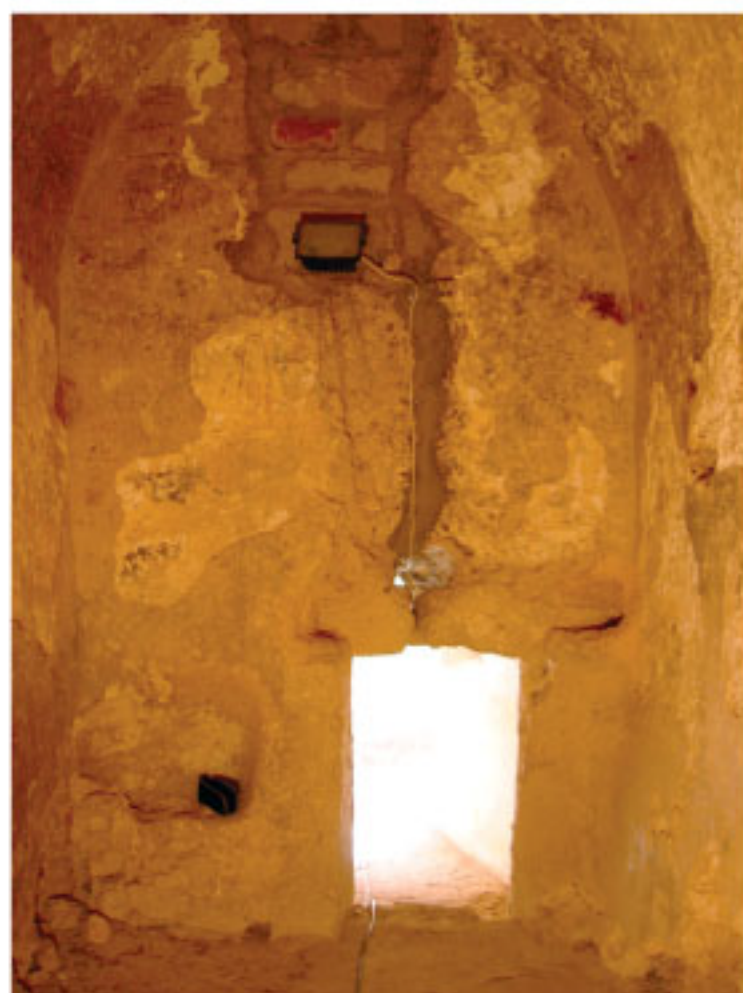
Pared sur donde se sitúa la entrada al calabozo antes de la restauración.

En un primer examen visual se destaca el estado lagunoso y fragmentario de los enlucidos de las paredes, además de una excesiva presencia de sedimentos. Fue particularmente evidente la presencia de numerosas lagunas constructivas en la zona inferior de las paredes, algunas de ellas bastante profundas, dejando a la vista el tapial original de la torre. También en la zona superior de las paredes es posible apreciar algunas lagunas, aunque en menor cantidad. A su vez, particularmente numerosas son las acumulaciones de piedras y tierra sobre el suelo, presentando además en la zona del pasillo falta de material constructivo y la ausencia de un peldaño completo.

A la laguna de grandes dimensiones situada sobre la entrada al calabozo, ya mencionada con anterioridad, en primer lugar se le eliminó el cemento que también recaía en el enlucido original. A continuación se colocaron barras de vidrio perforando en el muro y se reforzaron con resina bi-componente. Estas barras, al ser elásticas y resistentes, garantizan un mejor agarre del nuevo mortero al soporte mural. Posteriormente se aplicó un mortero a base de cal por capas. Este procedimiento también se ha realizado en la pared noroccidental, aunque al no ser una laguna profunda no ha sido necesario utilizar las barras de vidrio. Lo que se ha realizado ha sido la retirada del cemento y la aplicación del mortero a base de cal y arena blanca. En este caso, por mimetismo con las paredes próximas originales, se ha reproducido el piqueteado para agarre del enlucido superficial.

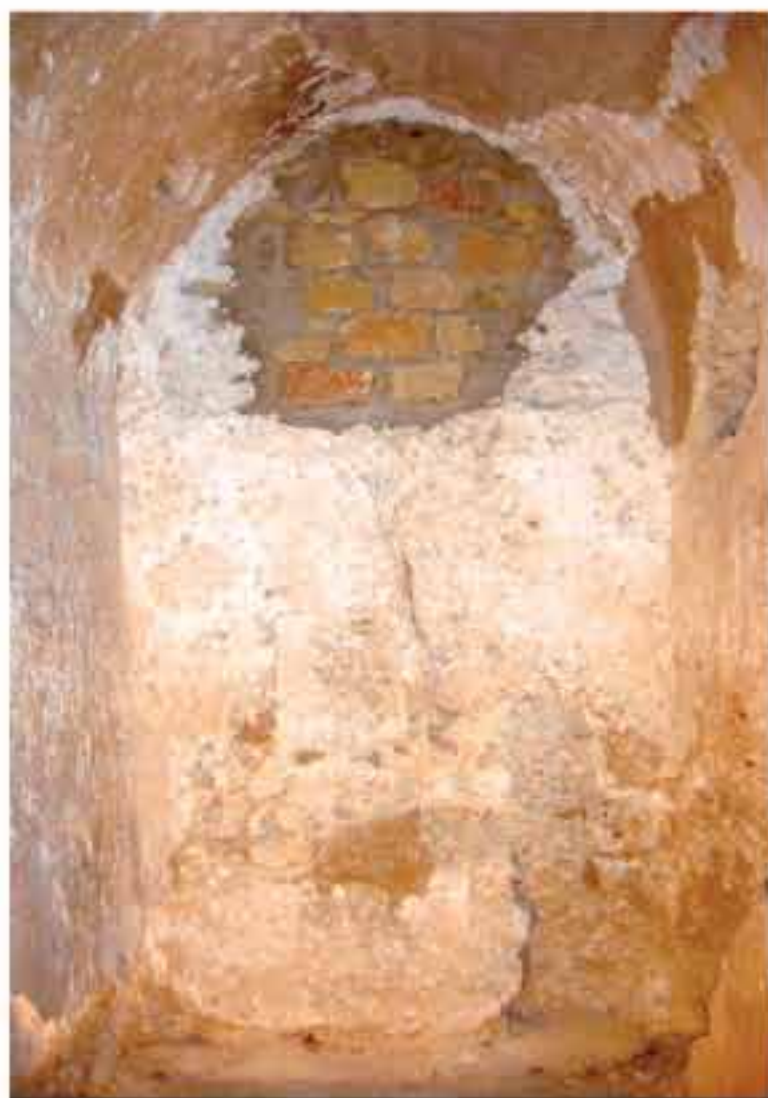
La mayor laguna de este tipo fue la que estaba situada en el rincón de la pared nordeste, con casi un metro de altura por dos de largo y con un espesor cercano a los 50 cm. Además, el mortero de tapial presentaba un avanzado estado de disgregación y recohesión: al tacto, tierra y piedras se separaban del muro lo que indicaba su nivel de fragilidad.

Pared norte del calabozo antes de la restauración.

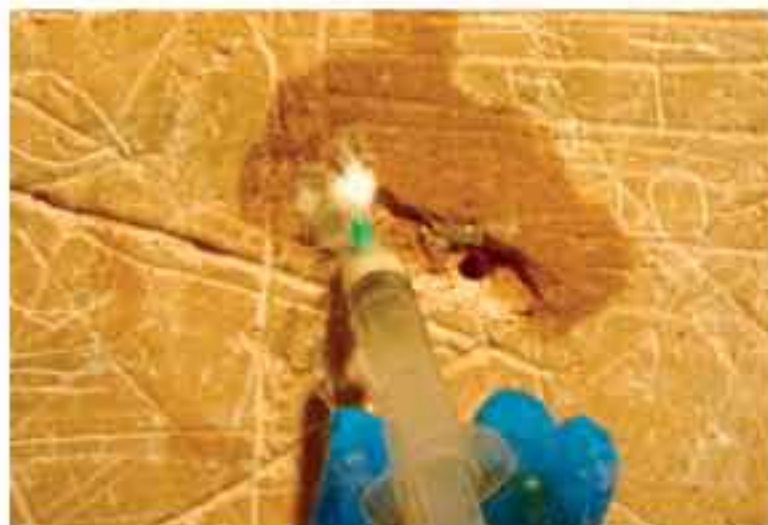
Un segundo problema fue el relacionado con la mala adherencia del enlucido, donde están los grafitos, con las capas inferiores. Así, numerosos eran los vacíos, las separaciones y las hinchazones de la superficie de los enlucidos.

La mayor parte de la superficie grafitada estaba separada de la subyacente, realizada en yeso. Se actuó partiendo desde abajo, inyectando una mezcla de agua y alcohol al 50 % para eliminar desde el interior eventuales residuos de polvo y tierra. De este modo se favorece la progresiva penetración del mortero hidráulico de relleno de inyección PLM-M a base de ligantes hidráulicos exentos de eflorescencias de sales, adecuado para efectuar intervenciones de consolidación estructural como es este caso.

El mortero se inyectó en proporción 1:2 o 1:3 en agua, según el grado de fluidibilidad necesaria en relación con las fisuras de la superficie del enlucido. En algunos puntos donde la penetrabilidad del mortero resultó obstaculizada, se realizaron perforaciones con el dremel manual.

Consolidación de la superficie grafitada con inyección de mortero con propiedad hidráulica.
